Abschlußdokumentation

Sanierungsarbeiten und zusätzlichen umwelttechnischen Untersuchungen

im geplanten Neubaugebiet "Buddental"

97 318 Kitzingen

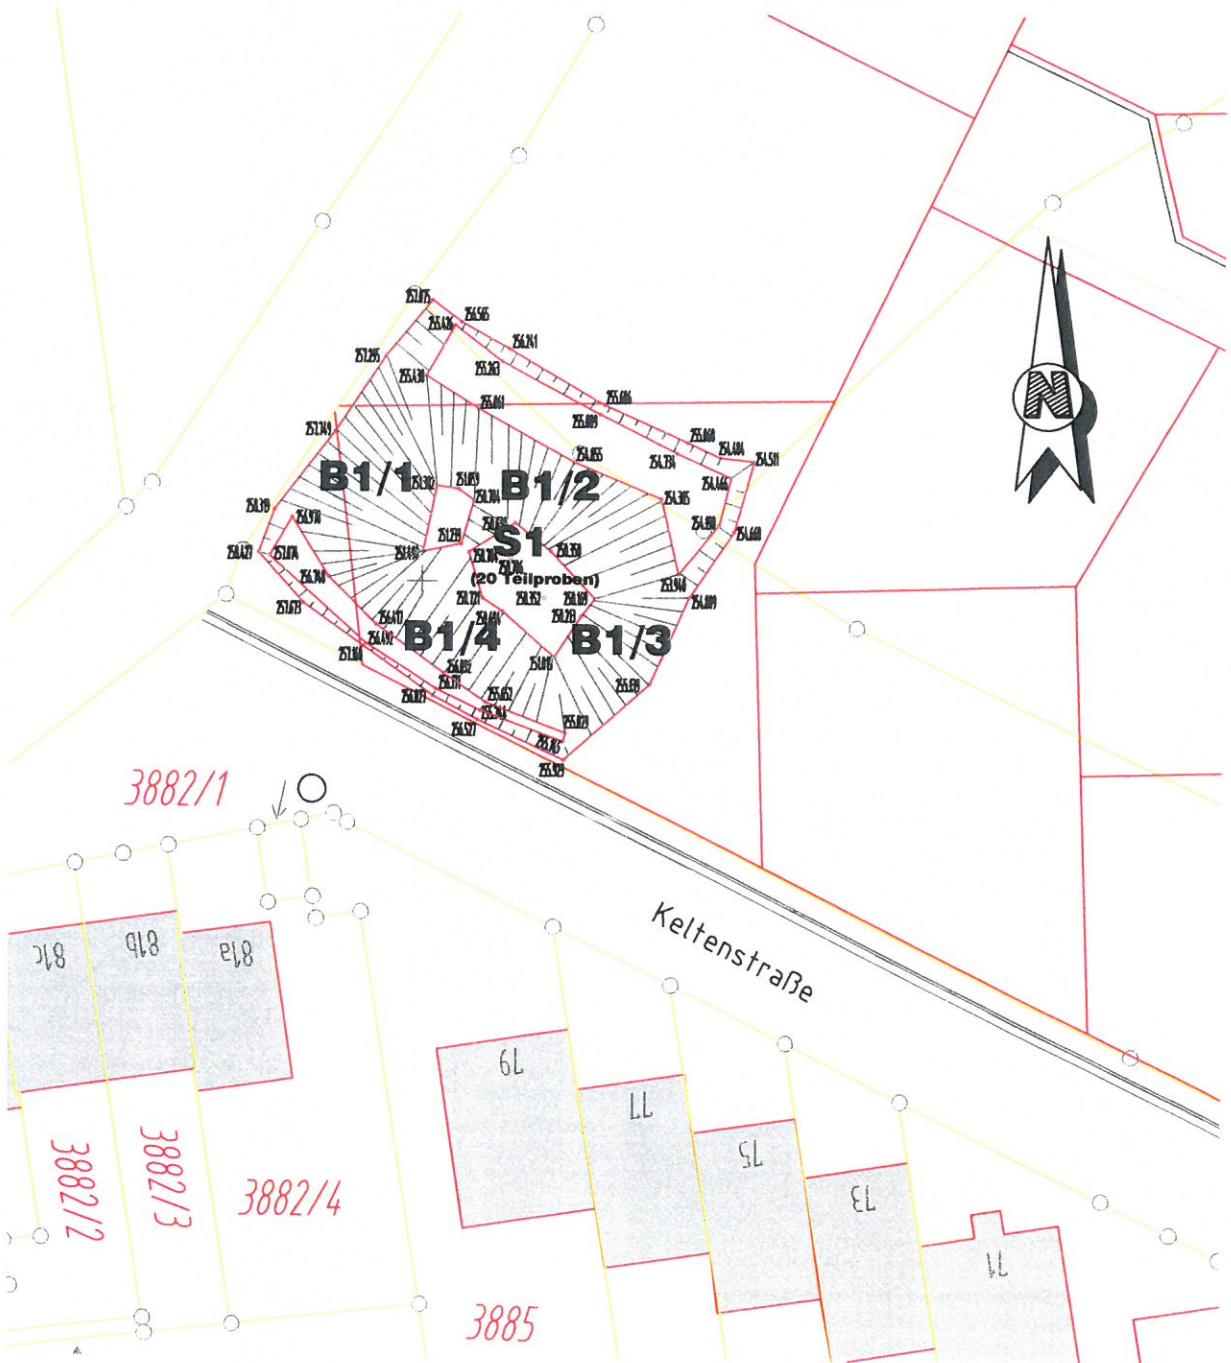
Lageplan

Die durchgeführten Analysen der Sanierungssohle S1 (Beprobungtiefe 0,0 - 0,10 m u. OK Sanierungssohle) wiesen **keine erhöhten Schadstoffkonzentrationen** mehr auf. Die vorgegebenen Prüfwerte der Bundes-Bodenschutz- und Altlastverordnung (BBodSchV) für den Nutzungsbezug Wohngebiet, sowie auch den Nutzungsbezug Kinderspielflächen wurden alle unterschritten. Im Hinblick auf den Wirkungspfad Boden - Grundwasser wurde lediglich eine leichte Überschreitung des Hilfwertes 1 für den Parameter Chrom (Hilfwert 1 = 50 mg/kg) mit 51 mg/kg festgestellt.

Um vorlaufend evtl. Stillstände im Bauablauf zu vermeiden wurde zusätzlich auch die unterlagernden Proben von 0,10 - 0,30 m analysiert. Für den Bereich von 0,1 - 0,3 m konnten keinerlei Überschreitungen der Prüf- und Vorsorgewerten mehr ermittelt werden.

Gleiches war auch für die Böschungsbereiche festzustellen. Die ermittelten Messwerte lagen, bis auf die der Böschungsprobe 1/4 (südlicher Böschungsabschnitt), alle unter den vorgegebenen Prüf- und Vorsorgewerten. Im Bereich der südlichen Böschung konnte lediglich, wie bereits im Bereich der Sohle festgestellt, eine marginale Überschreitung des Hilfwertes 1 für den Parameter Chrom mit 56 mg/kg ermittelt werden. Diese im gesamten Bebauungsgebiet bereits nachgewiesenen, leicht erhöhten Chromgehalte liegen allerdings im Bereich der natürlichen, geogenen Grundbelastung und stellen somit keine Gefährdung für die menschlichen Gesundheit bzw. das Grundwasser dar.

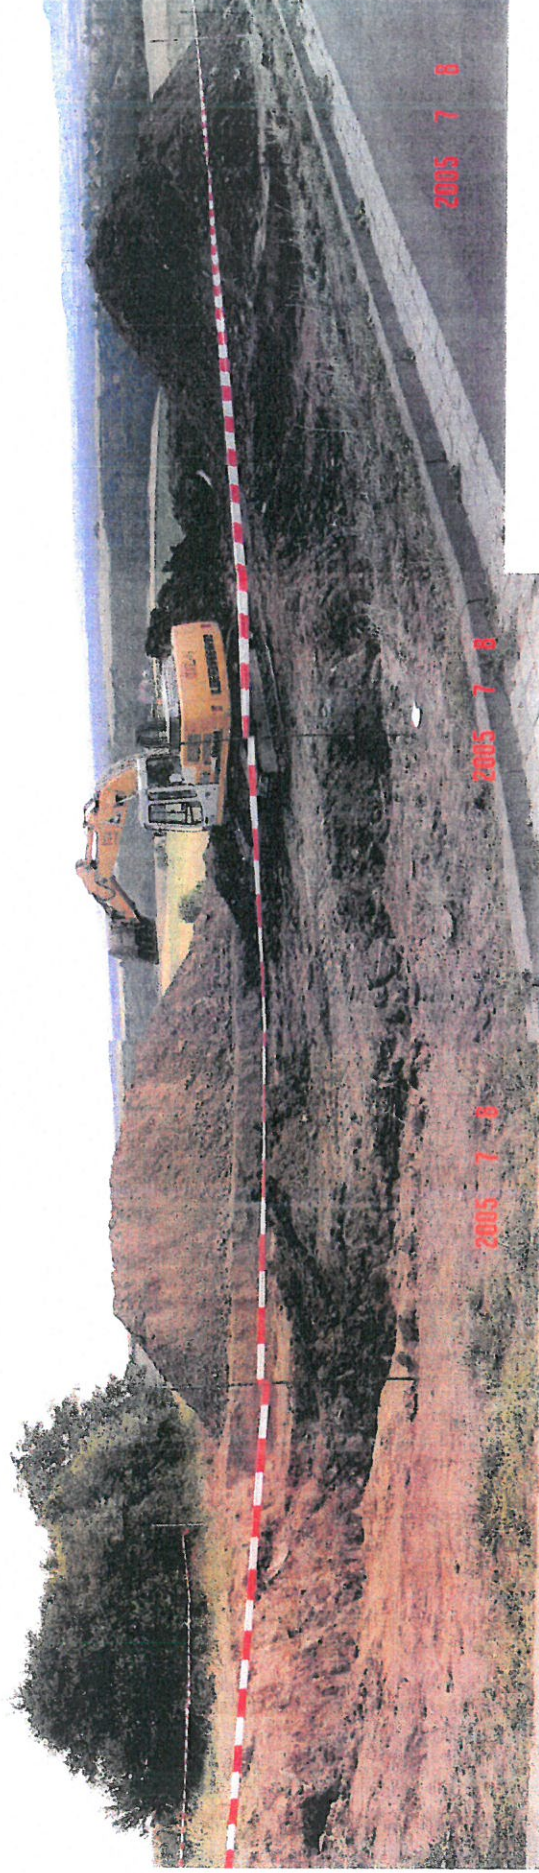
Fotodokumentation vom 08.07.2005, Kitzingen "Buddental"

Am 06.07.2005 wurde mit dem Sanierungsaushub begonnen und die belasteten Böden auf einer Fläche von rd. 650 m² ausgehoben. Im Zuge des Aushubes wurden dabei alle organoleptisch auffälligen Böden ausgebaut. Der Sanierungsaushub wurde bei Böschungsneigungen von rd. 60° bis auf maximal 6,5 m Tiefe im Westen (~ NN+ 251,20 m) bzw. ca 4,5 m im Osten (~NN+ 250,20 m) des Sanierungsbereiches heruntergeführt (vgl. Anlage 3).

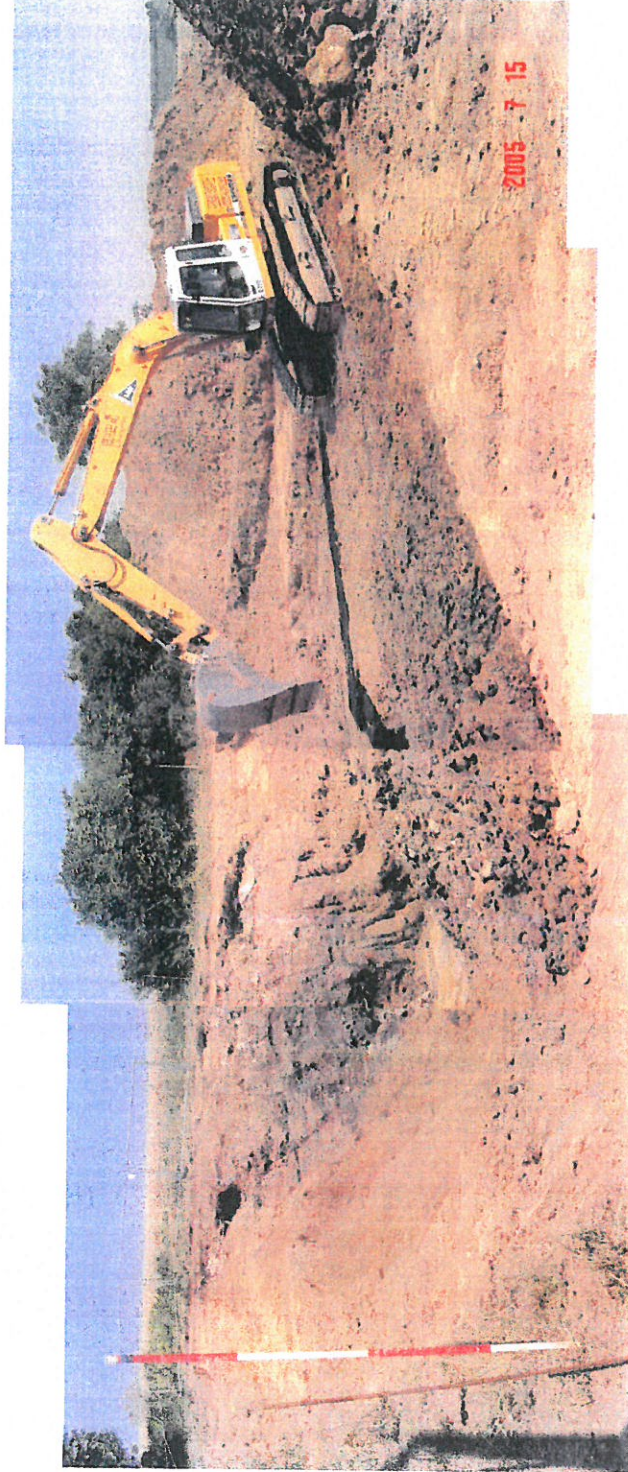
Fotodokumentation vom 15.07.2005, Kitzingen "Buddental"

Vorlaufend des Endaushubes wurde in Bereichen von Zwischenaushubs-ohlen (4,5 m / 6,0 m), in organoleptisch weitgehend unauffälligen Böden eine Probenahme durchgeführt. Die Proben dieser Zwischensohlen wurden auf den Parameterumfang, der abschließend durchzuführenden Beweissicherungsmaßnahme analysiert. Die Proben wiesen entsprechend dem analytischen Prüfberichten (vgl. Anlage 8.1) keine signifikanten Schadstoffgehalte mehr auf, so dass mit dem Endaushub begonnen werden konnte. Am 18.07.2005 wurde der Sanierungsaushub mit dem Erreichen einer organoleptisch unauffälligen Sohle abgeschlossen.

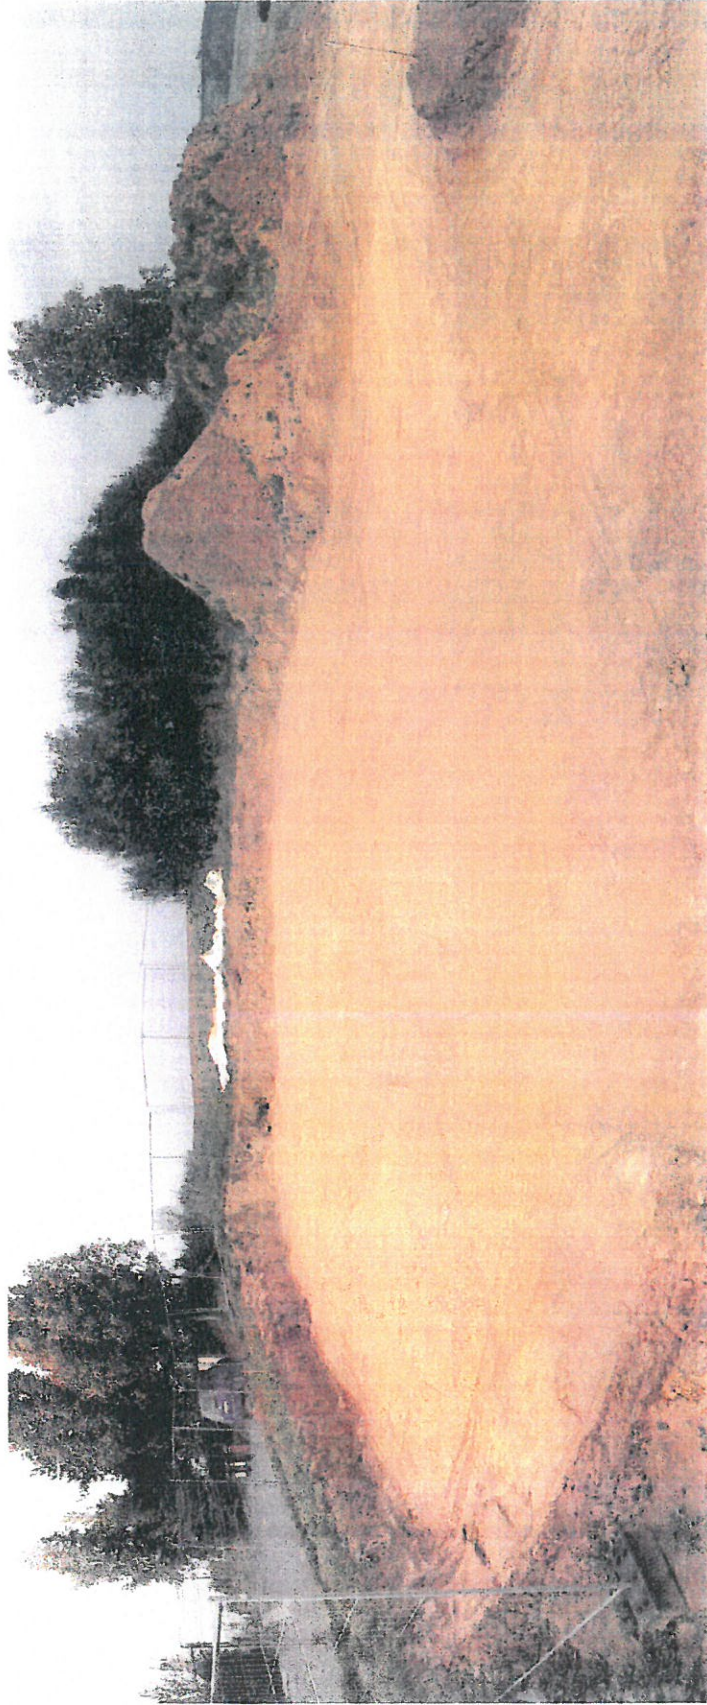
Fotodokumentation vom 19.10.2005, Kitzingen "Buddental"

Zusammenfassend ist für die Rückverfüllungsmaßnahme eine weitgehend den Forderungen der Stadt Kitzingen entsprechende Verdichtungsgüte festzustellen. Bis auf die oberste Lage, die nach den letzten Versuchen in der Gesamtfläche noch keine ausreichende Güte aufwies, aber durch die Stadt unter Berücksichtigung einer Nachverdichtung freigegeben wurde, konnte eine ausreichende Verdichtungsgüte nachgewiesen werden.

Eine abschließende geotechnische Überprüfung bzw. Begutachtung sollte vor Inangriffnahme der Baumaßnahme, insbesondere in diesem Abschnitt, in jedem Fall erfolgen und dementsprechend im Bebauungsplan als zusätzliche Auflage für die Freigabe dieses Grundstückes dem Bauherrn auferlegt werden.
